**QUALIDADE AMBIENTAL DO ATERRO SANITÁRIO DE CAMPINA GRANDE COM BASE EM ASPECTOS TÉCNICOS E OPERACIONAIS****ENVIRONMENTAL QUALITY OF CAMPINA GRANDE LANDFILL BASED ON TECHNICAL AND OPERATIONAL ASPECTS**

Diante do exposto, este artigo contempla os resultados de um estudo realizado no intuito de atestar a qualidade ambiental do Aterro Sanitário em Campina Grande/PB (ASCG), no sentido de verificar se o

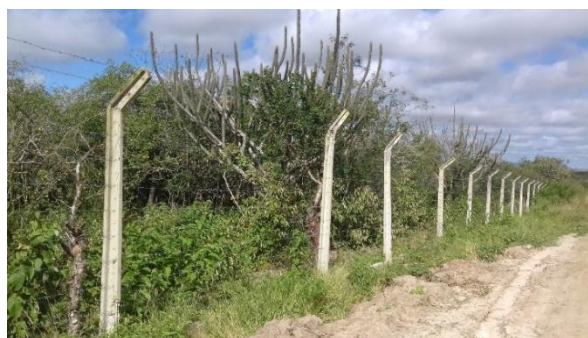
**Figura 3 - Isolamento da área do ASCG com cercas de arame farpado**

De acordo com a NBR 8.419 (ABNT, 1992), o aterro sanitário deve apresentar o isolamento da área com arames e cercas vivas. O ASCG é totalmente isolado em todo o seu perímetro, possuindo cercas de arame farpado, presas em estacas de concreto pré-moldado com uma barreira em alvenaria de tijolos (Figura 3), impedindo a entrada de pessoas e animais; porém não foi identificada nenhuma cerca viva no local. Existe também a presença de plantações próximas a esta cerca, que fazem parte da área de preservação ambiental situada fora do perímetro do Aterro.

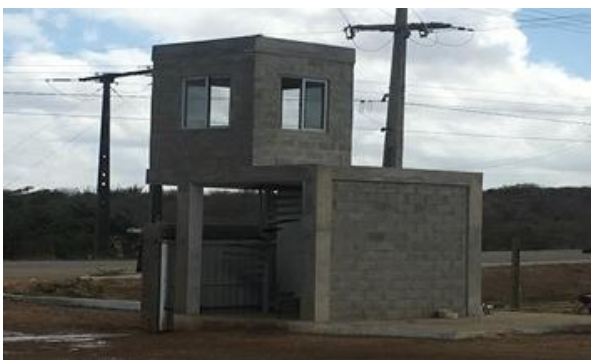
**Figura 4 - Presença de guarita na entrada do ASCG**

O empreendimento possui 4 vigilantes, que se revezam nos 3 turnos (manhã, tarde e noite) de funcionamento e são responsáveis pela segurança e controle de pessoas e veículos que entram e saem do ASCG, evitando que pessoas desconhecidas adentrem no local sem autorização prévia (Figura 4).

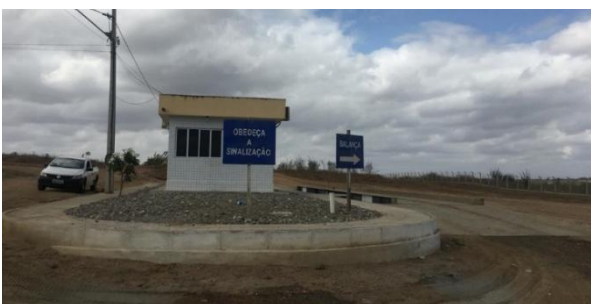
**Figura 5 - Balança para pesagem dos resíduos que são recebidos no ASCG**

O empreendimento possui uma balança rodoviária, com capacidade de pesagem para 80.000 kg, da Marca Capital, certificada pelo INMETRO com data de validade até 2019, com número de verificação 01.361.064-8. Esta balança é utilizada para pesagem dos resíduos que chegam ao aterro, assim como, para se ter um controle dos municípios que estão dispendo seus resíduos no ASCG, visto que se trata de um aterro privado (Figura 5).

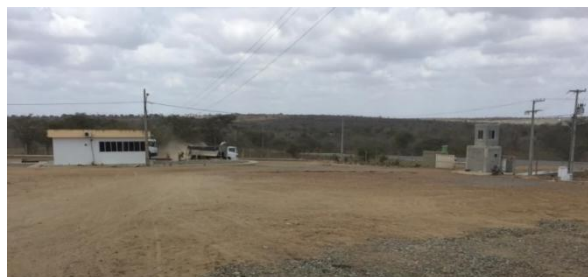
**Figura 6 - Vias de acesso interno do ASCG**

Conforme a NBR 13.896 (ABNT, 1997), o aterro sanitário deve apresentar acessos internos e externos de equipamentos e veículos em operação e garantir o acesso seguro às áreas de disposição de resíduos e a interligação desta com todas as outras unidades existentes no aterro sanitário sob quaisquer condições climáticas. O ASCG possui vias de acesso interno, porém estas vias ainda não são pavimentadas em virtude do pouco tempo de operação do Aterro e se encontram como estradas de terra, conforme

ilustrado na Figura 6. No entanto, o fato de não serem pavimentadas, não tem dificultado a operação do Aterro e os caminhões conseguem trafegar de maneira satisfatória, visto que estas estradas passam constantemente por manutenção.

Em relação à infraestrutura existente, no que diz respeito às vias de acesso, sugere-se que seja feito um melhoramento destas vias, visto que, pelo fato de não serem pavimentadas, podem vir a atrapalhar a passagem dos caminhões que descarregam os resíduos em dias de chuva intensa;

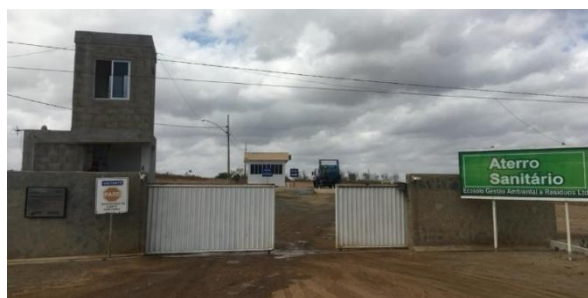
**Figura 7 - Identificação do empreendimento na entrada do ASCG**

De acordo com a NBR 13.896 (ABNT, 1997), o aterro sanitário deve conter placas de sinalização na (s) entrada (s) e na (s) cerca (s) com tabuletas contendo as expressões “Perigo – Não entre”. No portão de entrada do ASCG, há uma placa com a identificação e especificações do empreendimento (Figura 7).

As outras placas indicando os riscos contidos na área e demais atividades não foram identificadas no empreendimento. Foi verificado a existência de placas de sinalização indicando a velocidade máxima permitida dos veículos que trafegam na área interna do Aterro e placa da localização da balança para pesagem dos veículos que transportam os resíduos (Figura 5).

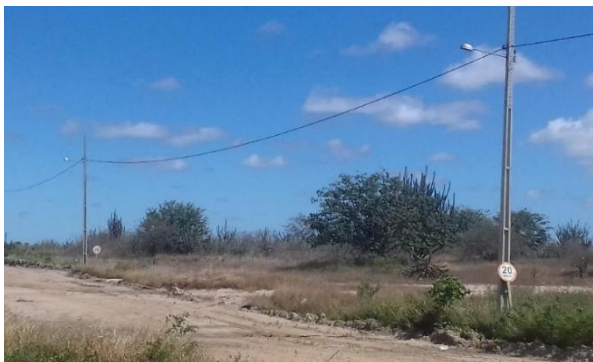
**Figura 8** - Iluminação implantada no perímetro interno do ASCG

Verificou-se que o empreendimento possui iluminação em todo o seu perímetro

interno (Figura 8). Isso é de fundamental importância, uma vez que o ASCG também opera no período noturno e isso facilita o desenvolvimento das atividades. Dessa forma, a iluminação das vias de acesso permite um tráfego mais seguro dos veículos que transitam nas áreas internas do aterro, reduzindo, assim, os riscos de acidentes de trabalho, fornecendo também uma infraestrutura apropriada para os funcionários trabalharem, garantindo assim, uma boa operacionalidade.

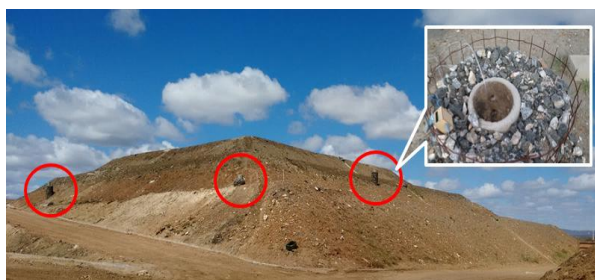
**Figura 10** - Dreno vertical de biogás em uma célula de resíduos no ASCG

Segundo a NBR 8.419 (ABNT, 1992), deve ser previsto um sistema para a drenagem de gases, que pode ser integrado ao sistema de drenagem de líquido percolado. Em relação ao sistema de drenagem do biogás no ASCG, este é composto por 9 (nove) drenos verticais, abertos à atmosfera, em cada célula de resíduos. Os drenos verticais são compostos por tubos de concreto pré-moldado dotados de orifícios, para possibilitar a entrada do biogás ao longo de seu comprimento, com diâmetro interno de 0,28 m e externo de 0,37 m. Para proteger esta tubulação de drenagem, as manilhas são revestidas por britas nº 3 (38 mm), contidas por uma malha de ferro de 0,15 x 0,15 m, com diâmetro variando entre 0,90 e 0,92 m, conforme ilustrado na Figura 10.

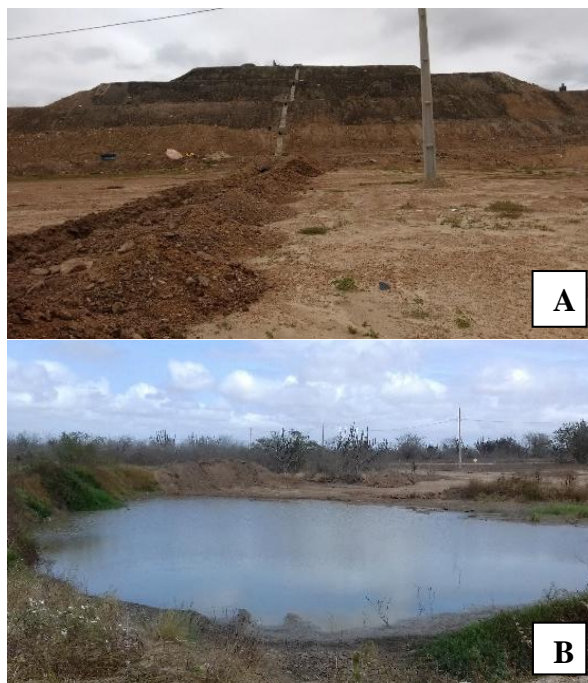
**Figura 11** - Drenagem das águas pluviais: A) sistema de drenagem de águas pluviais do ASCG; B) lagoa de acumulação das águas drenadas

De acordo com a NBR 8.419 (1992), deve ser previsto um sistema de drenagem das águas superficiais que se precipitam diretamente sobre essa área. O ASCG possui drenagem de águas pluviais (Figura 11A), utilizando-se de canaletas de concreto distribuídas em cada célula. Durante as visitas, pode-se verificar que as canaletas se encontravam em bom estado de conservação e não apresentavam obstruções, onde toda a água drenada convergia para uma lagoa de acumulação ( $L_{DA}$ ). Vale salientar que a água represada na  $L_{DA}$  (Figura 11B), serve apenas para irrigar o solo que será utilizado no recobrimento dos resíduos nas células.

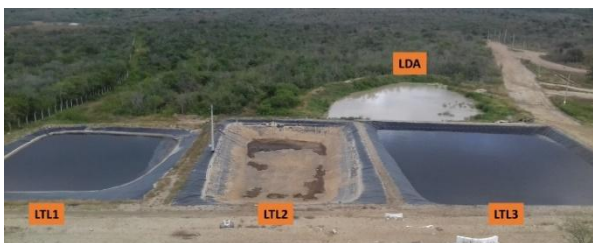
**Figura 12** - Sistema de lagoas para tratamento do lixiviado gerado no ASCG

O lixiviado gerado no ASCG é coletado em poços de visita isolados individualmente para cada célula (Figura 8B) e drenado para três lagoas de estabilização impermeabilizadas com uma geomembrana de PEAD de 2 mm de espessura (Figura 12), denominadas de  $LTL_1$ ,  $LTL_2$  e  $LTL_3$ . Segundo o engenheiro responsável pelo empreendimento, caso estas lagoas atinjam a sua capacidade total, o lixiviado será retirado por bombeamento e transportado em carro-pipa para que possa ser recirculado nas células de resíduos, evitando assim vazamentos e possíveis acidentes.

As Lagoas de Tratamento de Lixiviado (LTL) do ASCG, tem por técnica de tratamento a evaporação natural, e de acordo com o projeto do empreendimento, essa técnica é conceitualmente simples e permite reduzir significativamente o volume de lixiviado (TAVARES, 2011). Vale ressaltar que, o lançamento dos líquidos lixiviados presente nas lagoas de estabilização do ASCG em corpos d'água receptores, segundo o engenheiro do empreendimento, não está previsto em projeto.

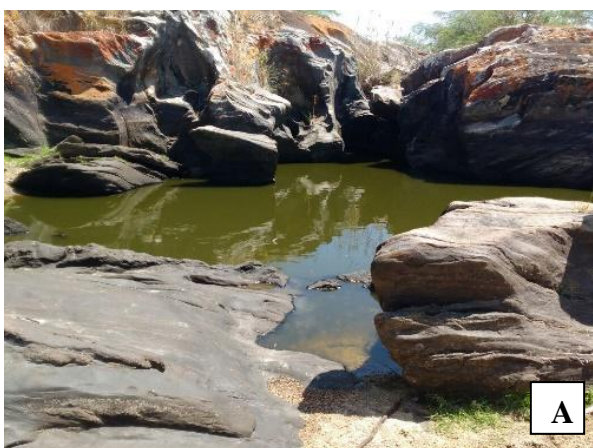
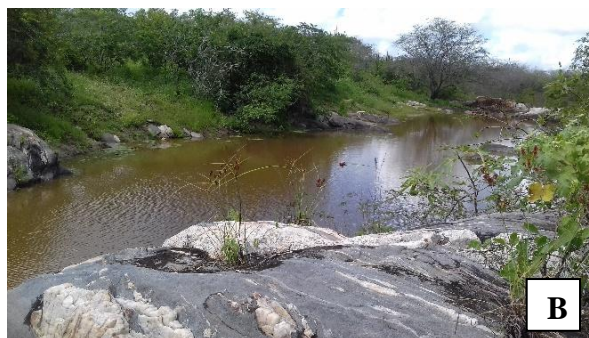
**Figura 13** - Corpos hídricos encontrados na área de influência indireta do ASCG: A) Ponto de água superficial localizado à Montante; B) Ponto localizado à Jusante

Em relação ao ASCG, não foi verificado nenhuma coleção hídrica dentro do perímetro do Aterro, sendo identificados dois corpos d'águas, um à Montante (Figura 13A) e outro à Jusante (Figura 13B), que distam aproximadamente 1.000m do empreendimento. Os riachos apresentam características de ambiente lântico, configurando-se como riachos intermitentes, possuindo vazão apenas em períodos de chuva.

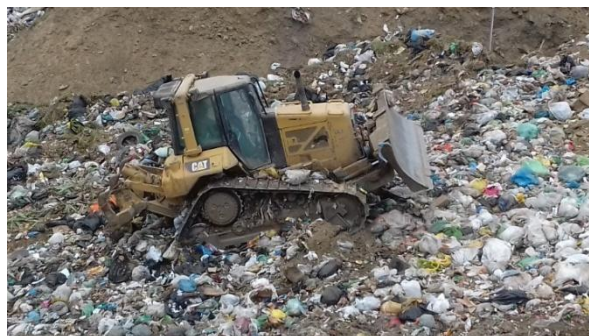
**Figura 14** - Compactação de resíduos utilizando trator de esteira

No ASCG os resíduos são espalhados e compactados nas células com o auxílio de um trator de esteira. Em relação à compactação dos resíduos, esta acontece em sentido ascendente, em plano inclinado. Por meio de conversas com o encarregado responsável pela operação do empreendimento, foi possível verificar que o trator de esteiras efetua 6 passadas fechadas (ida e volta) na massa de resíduos, o que totalizada 12 passadas, feitas a um ângulo de 45°. Conforme pode ser observado na Figura 14, os resíduos são compactados por um trator de esteira, de modo a confiná-los na célula de resíduos, diminuindo assim o seu volume.
